# PROTOCOLO AVIFAUNA VIII

## *Relatório Final*

Lisboa, dezembro de 2021

# PROTOCOLO AVIFAUNA VIII (2019-2021)

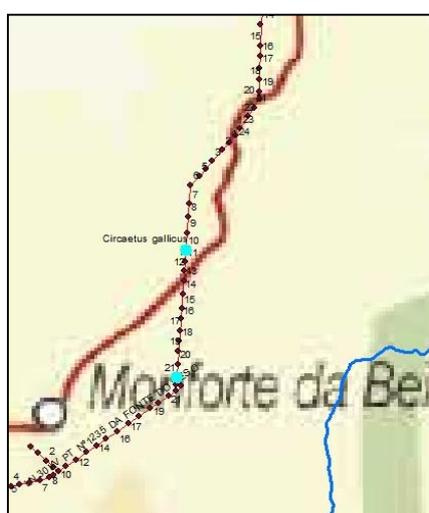
Figura 2.2.1 – Mortalidade por eletrocussão de águia-cobreira e grifo, na linha LN INTERLIGAOPTD1562 TRONQUEIROS A PTD 1235 FONTE DO PESO (carta de risco de abutre preto, Tejo internacional).

- Carta de risco de abutre-preto, ZPE Tejo internacional - a eletrocussão de uma águia cobreira (*Circaetus gallicus*), e um grifo (*Gyps fulvus*), no 2º território de abutre-preto do Tejo internacional, linha LN INTERLIGAOPTD1562 TRONQUEIROS A PTD 1235 FONTE DO PESO (figura 2.1).

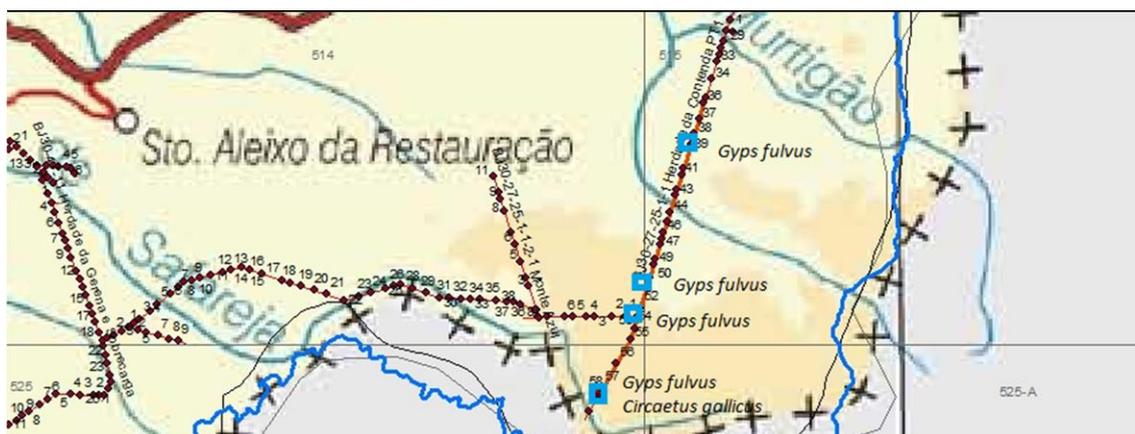
Figura 2.4.1 – Mortalidade por eletrocussão de águia-cobreira e 4 grifos, na linha **BJ30-27-25-1-1 Herdade da Contenda PTI** (carta de risco de abutre preto, ZPE Moura, Mourão, Barrancos).
